# YES 車輛認證書

認證編號 CPF04315257057

| 廠牌 Make | HONDA |
| 車型 Model | CR-V |

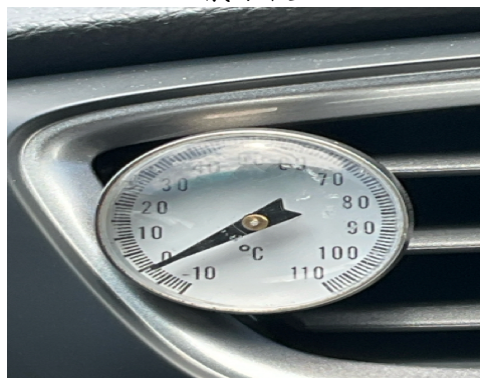
空調溫度

| 5. 前空調風速開關各段風速 | 正常 | 6. 前空調冷氣作動中央出風口溫度 | -1°C |
