# YES 車輛認證書

認證編號 CPF04315257064

| 車型 Model | FOCUS |

## 車輛認證總結報告 Vehicle Inspection Findings

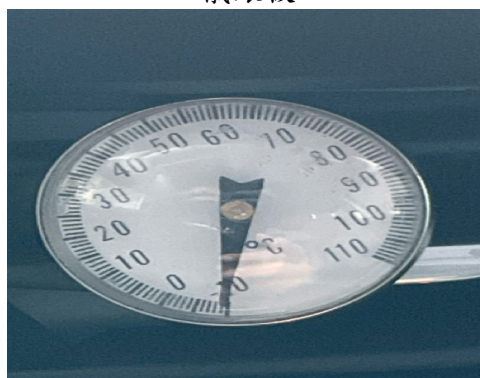
空調溫度

| 5. 前空調風速開關各段風速 | 正常 | 6. 前空調冷氣作動中央出風口溫度 | -9°C |
