認證編號 CPF04315257068

## 車輛資料 Vehicle Information

## 車輛認證總結報告 Vehicle Inspection Findings

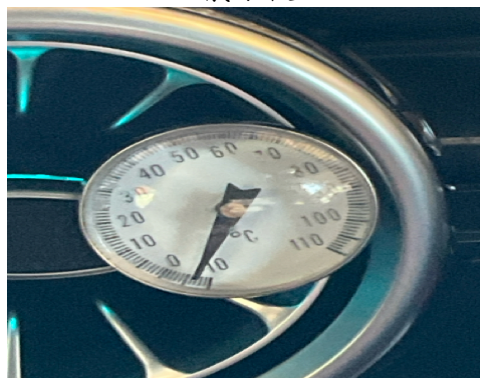
空調溫度

| 5. 前空調風速開關各段風速 | 正常 | 6. 前空調冷氣作動中央出風口溫度 | -7°C |
