YES 車輛認證書

認證編號 CPF04315257069

廠牌 Make	NISSAN
車型 Model	TIIDA
年份 Year	2014/02
排氣量 Displacement	1,598
車身號碼 VIN	C12GHB01****
引擎號碼 Engine Number	***677545**
現況實車里程 Mileage (僅揭露, 不具保證效力)	129,783

車輛認證總結報告 Vehicle Inspection Findings

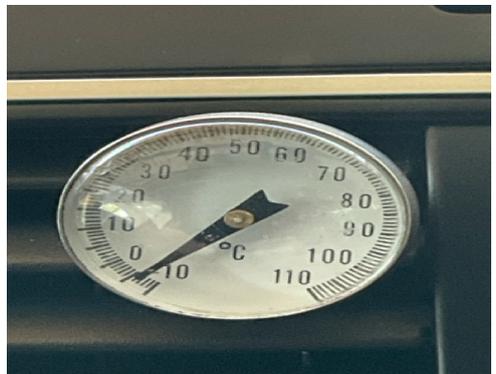
空調溫度

1. 檢查室外氣溫	34°C	2. 後空調冷氣作動中央出風口溫度	無此項目
3. 冷凝器散熱風扇有無運轉異常	正常	4. 前空調冷氣A/C開關燈號	正常
5. 前空調風速開關各段風速	正常	6. 前空調冷氣作動中央出風口溫度	-6°C
7. 後空調冷氣A/C開關燈號	無此項目	8. 後空調風速開關各段風速	無此項目
