# YES 車輛認證書

認證編號 CPF04315257070

| 車型 Model | ALTIS |
| 年份 Year | 2010/09 |

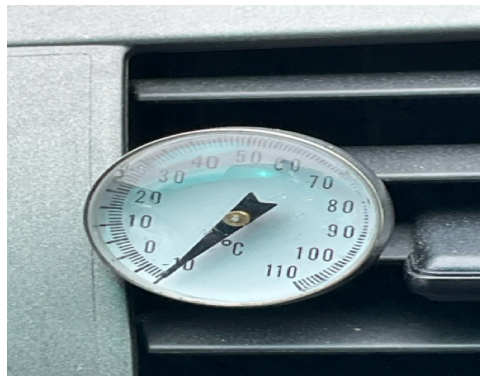
空調溫度

| 5. 前空調風速開關各段風速 | 正常 | 6. 前空調冷氣作動中央出風口溫度 | -10°C |
