# YES 車輛查定報告

## 車輛認證總結報告 Vehicle Inspection Findings

廠牌：SKODA  
排檔型式：自手排  
儀表里程數：226,757

車型：YETI  
引擎號碼：無引擎號碼  
車身號碼：TMBJF65L2B606\*\*\*\*

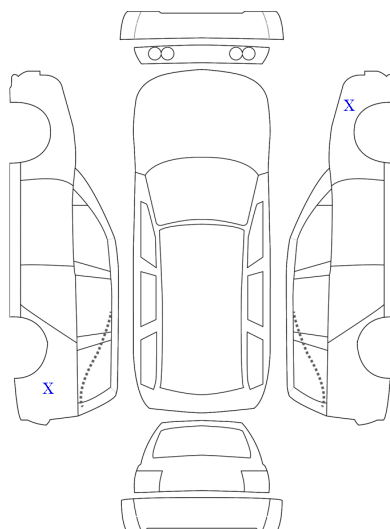
車體外觀圖

右前方有鈑修痕。  
左後方有鈑修痕。

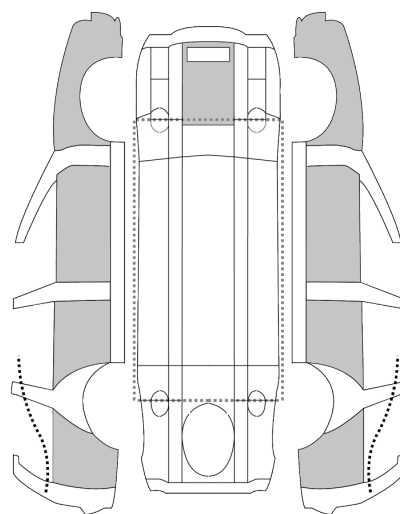
車骨結構圖

無此檢查項目  
無任何異常之痕跡。  
無任何泡水之痕跡。  
異常

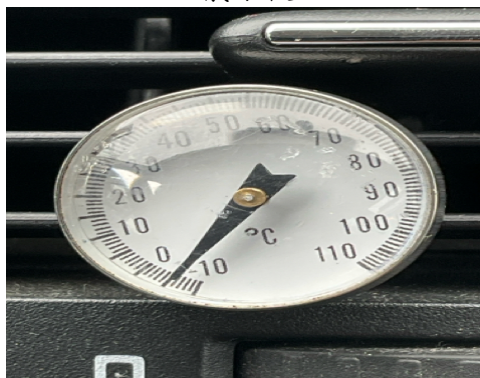
空調溫度

| 5. 前空調風速開關各段風速 | 正常 | 6. 前空調冷氣作動中央出風口溫度 | -5°C |
