認證編號 CPF04315257080

## 車輛資料 Vehicle Information

## 車輛認證總結報告 Vehicle Inspection Findings

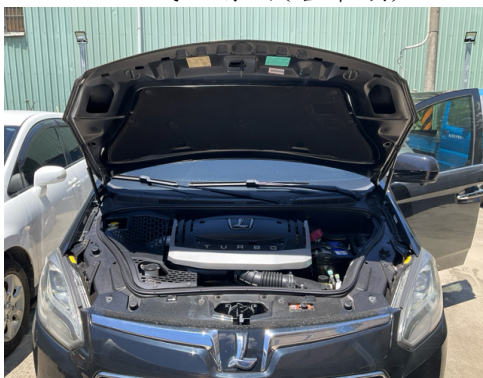
引擎室

| 5. 外觀有無漏油/水跡象 | 異常 | 6. 運轉時有無抖動或異常聲響 | 正常 |
