認證編號 CPF04315257081

## 車輛資料 Vehicle Information

## 車輛認證總結報告 Vehicle Inspection Findings

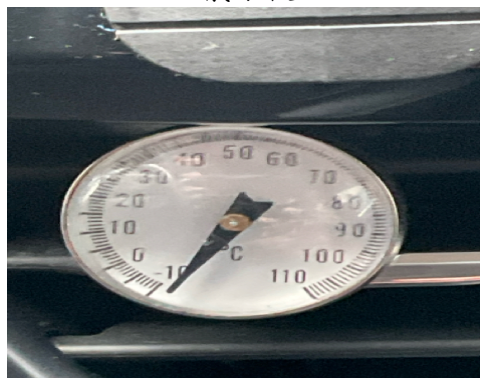
空調溫度

| 5. 前空調風速開關各段風速 | 正常 | 6. 前空調冷氣作動中央出風口溫度 | -10°C |
