# YES 車輛認證書

認證編號 CPF04315257089

| 車型 Model | LANCER 10 |

## 車輛認證總結報告 Vehicle Inspection Findings

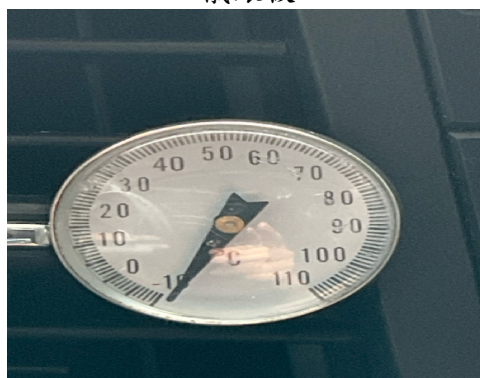
空調溫度

| 5. 前空調風速開關各段風速 | 正常 | 6. 前空調冷氣作動中央出風口溫度 | -10°C |
