認證編號 CPF04315257099

## 車輛資料 Vehicle Information

## 車輛認證總結報告 Vehicle Inspection Findings

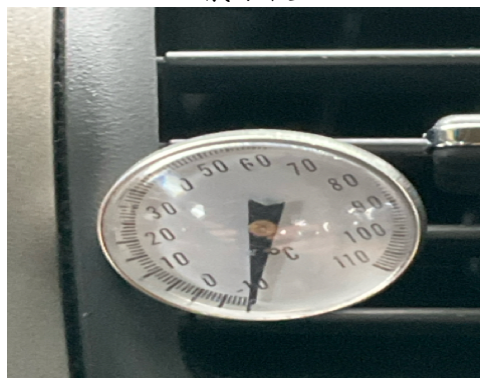
空調溫度

| 5. 前空調風速開關各段風速 | 正常 | 6. 前空調冷氣作動中央出風口溫度 | -10°C |
