# YES 車輛認證書

認證編號 CPF04315258005

| 車型 Model | 3 SERIES |

## 車輛認證總結報告 Vehicle Inspection Findings

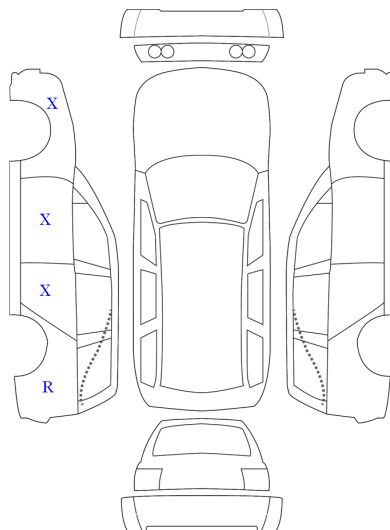
車體外觀圖

本車體骨架結構無修復跡象。

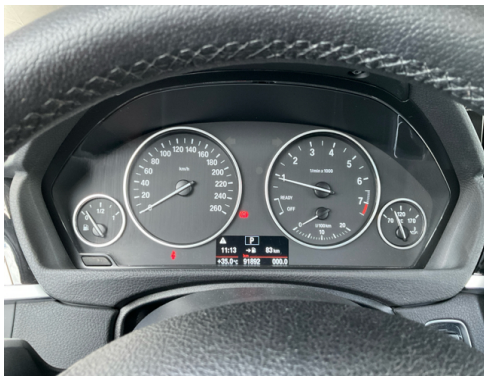
| 現況實車里程 Mileage<br>(僅揭露，不具保證效力) | 91,892 |

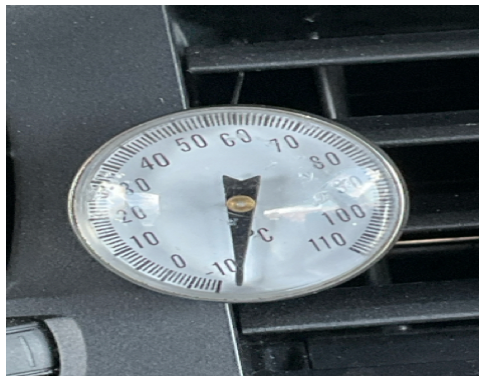
空調溫度

| 5. 前空調風速開關各段風速 | 正常 | 6. 前空調冷氣作動中央出風口溫度 | -10°C |
