認證編號 CPF04315258011

## 車輛資料 Vehicle Information

## 車輛認證總結報告 Vehicle Inspection Findings

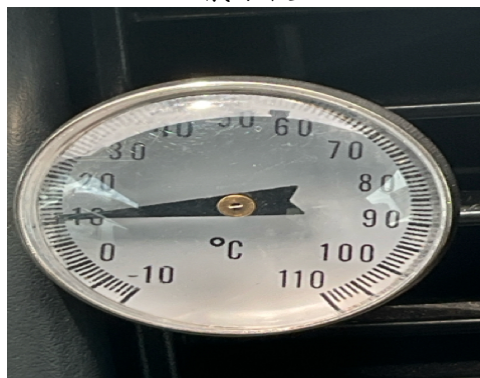
空調溫度

| 5. 前空調風速開關各段風速 | 正常 | 6. 前空調冷氣作動中央出風口溫度 | 11°C |
