認證編號 CPF04315258014

## 車輛資料 Vehicle Information

## 車輛認證總結報告 Vehicle Inspection Findings

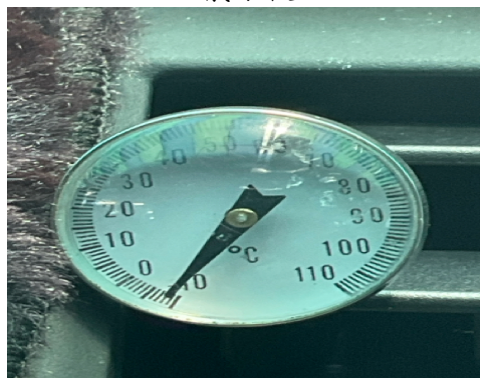
空調溫度

| 5. 前空調風速開關各段風速 | 正常 | 6. 前空調冷氣作動中央出風口溫度 | -9°C |
