認證編號 CPF04315258016

| 廠牌 Make | TOYOTA |
| 車型 Model | CAMRY |

## 車輛認證總結報告 Vehicle Inspection Findings

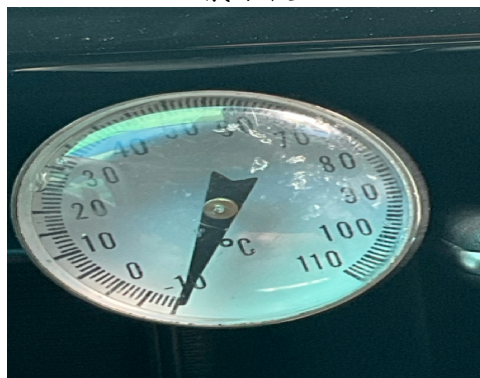
空調溫度

| 5. 前空調風速開關各段風速 | 正常 | 6. 前空調冷氣作動中央出風口溫度 | -10°C |
