# YES 車輛認證書

認證編號 CPF04315258018

| 車型 Model | T-ROC |

## 車輛認證總結報告 Vehicle Inspection Findings

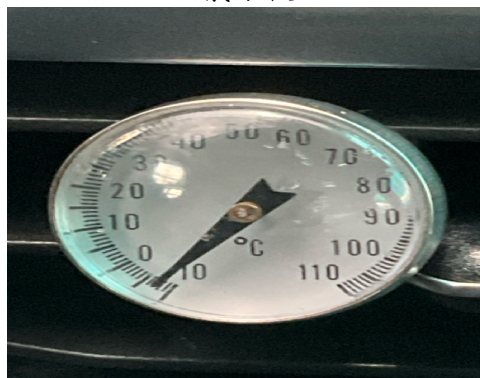
空調溫度

| 5. 前空調風速開關各段風速 | 正常 | 6. 前空調冷氣作動中央出風口溫度 | -7°C |
