認證編號 CPF04315258020

## 車輛資料 Vehicle Information

## 車輛認證總結報告 Vehicle Inspection Findings

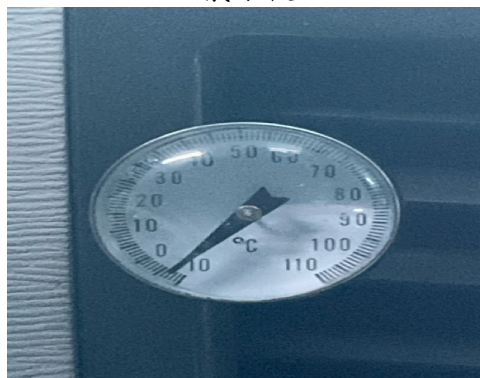
空調溫度

| 1. 檢查室外氣溫 | 34°C | 2. 後空調冷氣作動中央出風口溫度 | -7°C |
| 5. 前空調風速開關各段風速 | 正常 | 6. 前空調冷氣作動中央出風口溫度 | -7°C |
