認證編號 CPF04315258022

## 車輛資料 Vehicle Information

## 車輛認證總結報告 Vehicle Inspection Findings

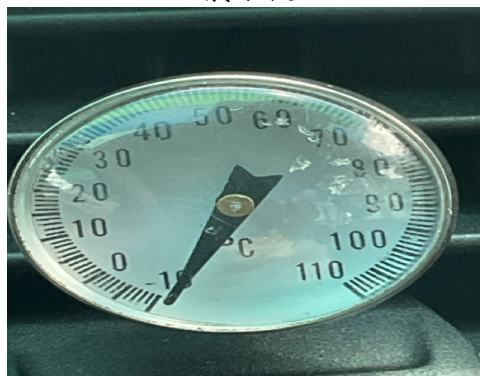
空調溫度

| 5. 前空調風速開關各段風速 | 正常 | 6. 前空調冷氣作動中央出風口溫度 | -10°C |
