# YES 車輛認證書

認證編號 CPF04315258024

| 廠牌 Make | VW |
| 車型 Model | TIGUAN |

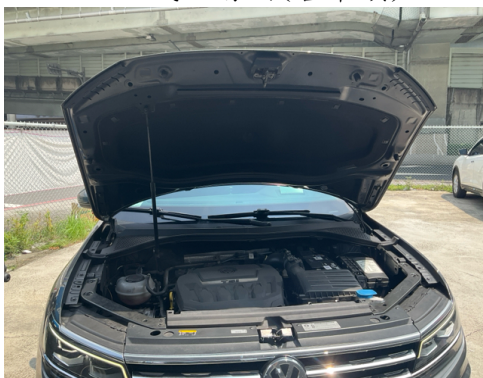
引擎室

| 5. 外觀有無漏油/水跡象 | 正常 | 6. 運轉時有無抖動或異常聲響 | 正常 |

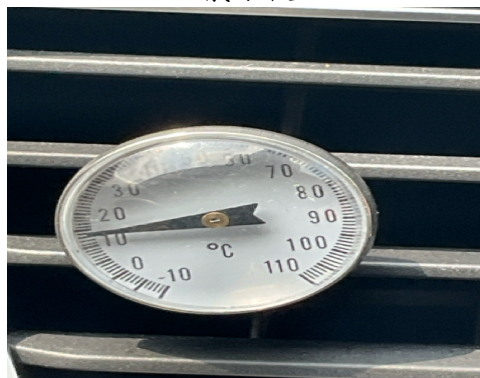
空調溫度

| 5. 前空調風速開關各段風速 | 正常 | 6. 前空調冷氣作動中央出風口溫度 | 13°C |
