認證編號 CPF04315258034

## 車輛資料 Vehicle Information

## 車輛認證總結報告 Vehicle Inspection Findings

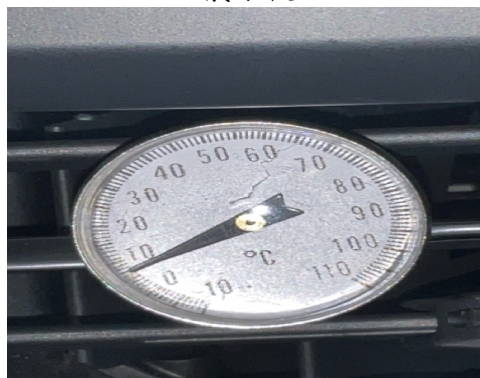
空調溫度

| 5. 前空調風速開關各段風速 | 正常 | 6. 前空調冷氣作動中央出風口溫度 | 5°C |
