認證編號 CPF04315258036

## 車輛資料 Vehicle Information

## 車輛認證總結報告 Vehicle Inspection Findings

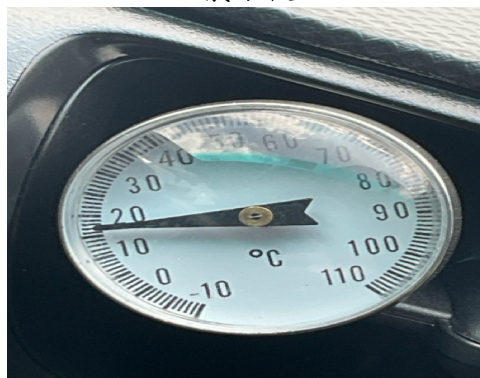
空調溫度

| 5. 前空調風速開關各段風速 | 正常 | 6. 前空調冷氣作動中央出風口溫度 | 17°C |
