認證編號 CPF04315258065

## 車輛資料 Vehicle Information

## 車輛認證總結報告 Vehicle Inspection Findings

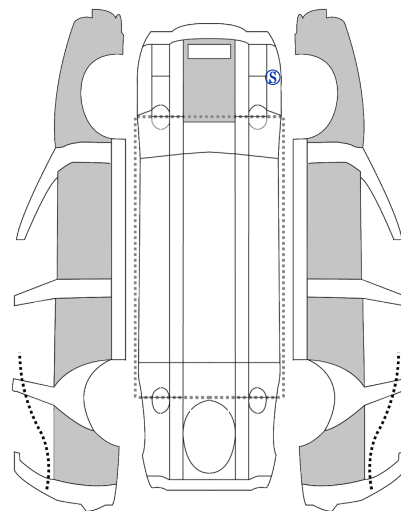
車骨結構圖

本車體骨架結構無修復跡象。
