認證編號 CPF04315258070

| 廠牌 Make | NISSAN |
| 車型 Model | LIVINA |

## 車輛認證總結報告 Vehicle Inspection Findings

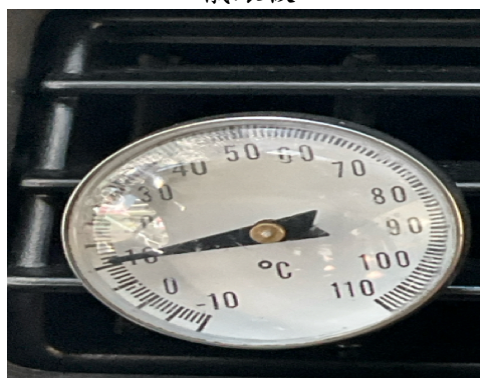
空調溫度

| 5. 前空調風速開關各段風速 | 正常 | 6. 前空調冷氣作動中央出風口溫度 | 11°C |
