認證編號 CPF04315258071

## 車輛資料 Vehicle Information

| 廠牌 Make | LEXUS |
| 車型 Model | UX |

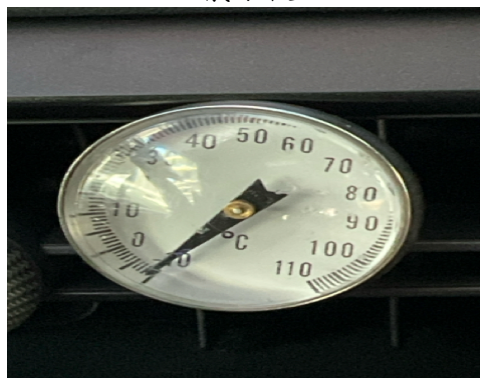
空調溫度

| 5. 前空調風速開關各段風速 | 正常 | 6. 前空調冷氣作動中央出風口溫度 | -10°C |
