認證編號 CPF04315258079

## 車輛資料 Vehicle Information

| 廠牌 Make | MITSUBISHI |
| 車型 Model | ZINGER |

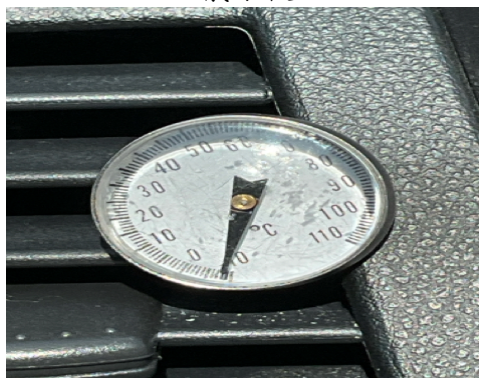
空調溫度

| 1. 檢查室外氣溫 | 31°C | 2. 後空調冷氣作動中央出風口溫度 | -9°C |
| 5. 前空調風速開關各段風速 | 正常 | 6. 前空調冷氣作動中央出風口溫度 | -9°C |
