# YES 車輛認證書

認證編號 CPF04315258089

| 廠牌 Make | NISSAN |
| 車型 Model | TIIDA |

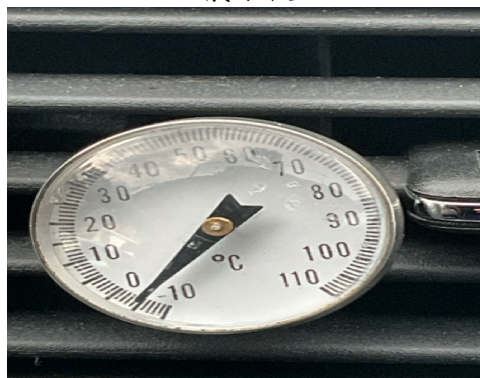
空調溫度

| 5. 前空調風速開關各段風速 | 正常 | 6. 前空調冷氣作動中央出風口溫度 | -5°C |
