# YES 車輛認證書

認證編號 CPF04315258096

| 車型 Model | FIT |
| 年份 Year | 2018/07 |

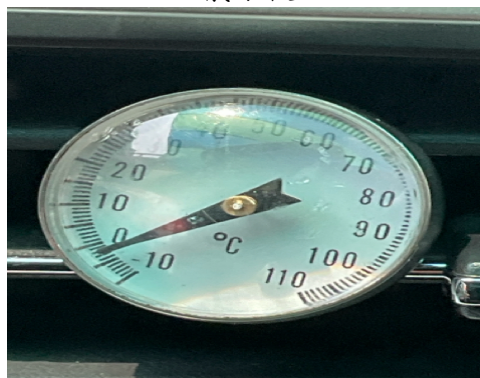
空調溫度

| 5. 前空調風速開關各段風速 | 正常 | 6. 前空調冷氣作動中央出風口溫度 | -2°C |
