認證編號 CPF04315258097

## 車輛資料 Vehicle Information

| 廠牌 Make | LEXUS |
| 車型 Model | IS |

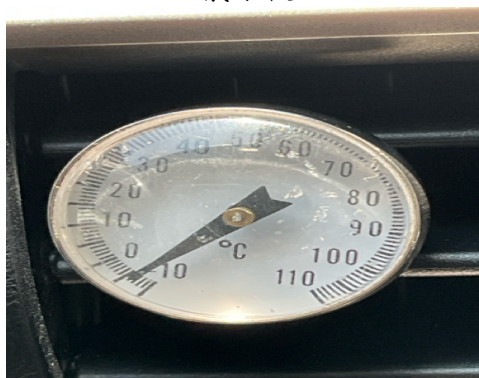
空調溫度

| 5. 前空調風速開關各段風速 | 正常 | 6. 前空調冷氣作動中央出風口溫度 | -6°C |
