# YES 車輛認證書

認證編號 CPF04315258100

| 車型 Model | MAZDA2 |

## 車輛認證總結報告 Vehicle Inspection Findings

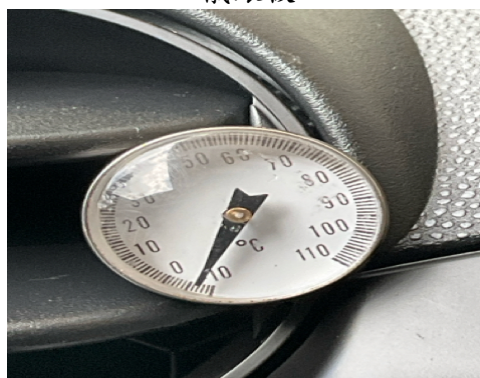
空調溫度

| 5. 前空調風速開關各段風速 | 正常 | 6. 前空調冷氣作動中央出風口溫度 | -7°C |
