認證編號 CPF04315258112

## 車輛資料 Vehicle Information

## 車輛認證總結報告 Vehicle Inspection Findings

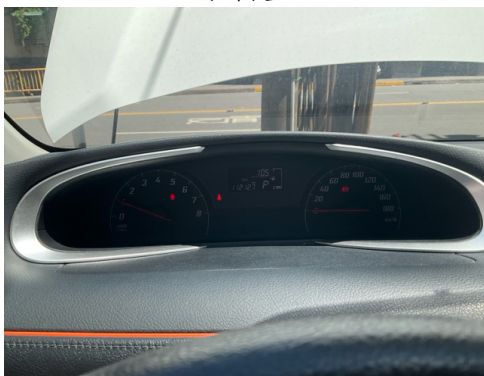
| 現況實車里程 Mileage<br>(僅揭露, 不具保證效力) | 112,127 |

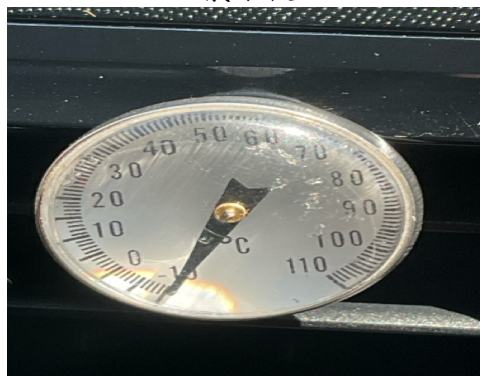
空調溫度

| 5. 前空調風速開關各段風速 | 正常 | 6. 前空調冷氣作動中央出風口溫度 | -10°C |
