認證編號 CPF04315258119

## 車輛資料 Vehicle Information

## 車輛認證總結報告 Vehicle Inspection Findings

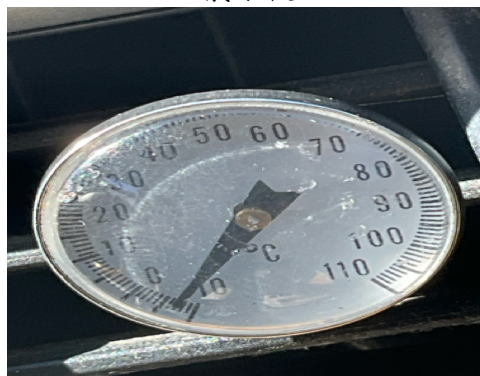
空調溫度

| 1. 檢查室外氣溫 | 31°C | 2. 後空調冷氣作動中央出風口溫度 | -7°C |
| 5. 前空調風速開關各段風速 | 正常 | 6. 前空調冷氣作動中央出風口溫度 | -7°C |
