認證編號 CPF04315258122

## 車輛資料 Vehicle Information

## 車輛認證總結報告 Vehicle Inspection Findings

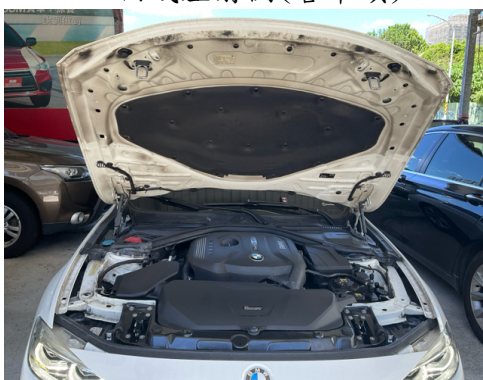
引擎室

| 5. 外觀有無漏油/水跡象 | 異常 | 6. 運轉時有無抖動或異常聲響 | 正常 |

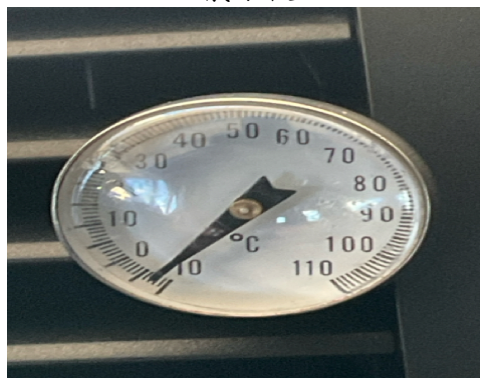
空調溫度

| 5. 前空調風速開關各段風速 | 正常 | 6. 前空調冷氣作動中央出風口溫度 | -8°C |
