# YES 車輛認證書

認證編號 CPF04315258123

| 車型 Model | ELANTRA |
| 年份 Year | 2013/09 |

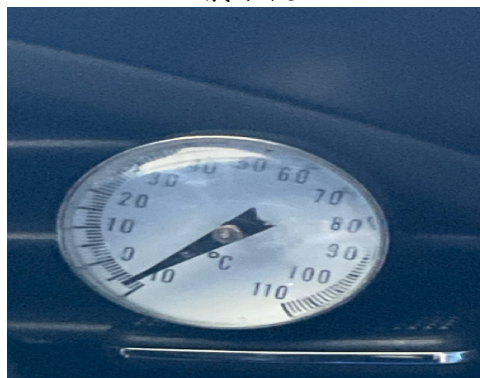
空調溫度

| 5. 前空調風速開關各段風速 | 正常 | 6. 前空調冷氣作動中央出風口溫度 | -8°C |
