認證編號 CPF04315258141

## 車輛資料 Vehicle Information

## 車輛認證總結報告 Vehicle Inspection Findings

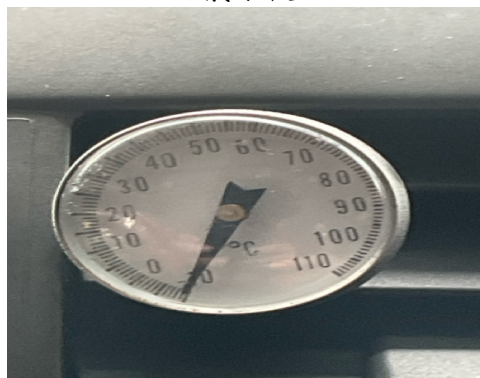
空調溫度

| 5. 前空調風速開關各段風速 | 正常 | 6. 前空調冷氣作動中央出風口溫度 | -10°C |
