認證編號 CPF04315258145

## 車輛資料 Vehicle Information

## 車輛認證總結報告 Vehicle Inspection Findings

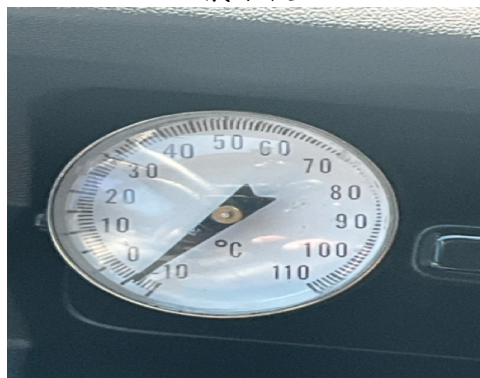
空調溫度

| 5. 前空調風速開關各段風速 | 正常 | 6. 前空調冷氣作動中央出風口溫度 | -7°C |
