認證編號 CPF04315258153

## 車輛資料 Vehicle Information

## 車輛認證總結報告 Vehicle Inspection Findings

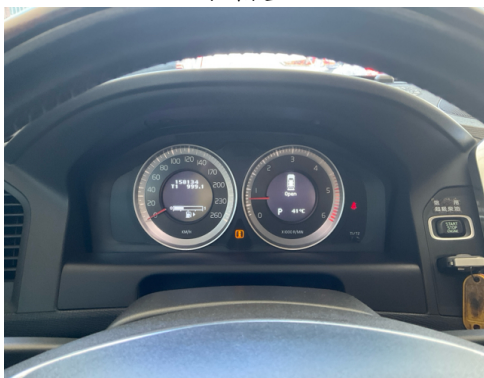
| 現況實車里程 Mileage<br>(僅揭露，不具保證效力) | 158,134 |

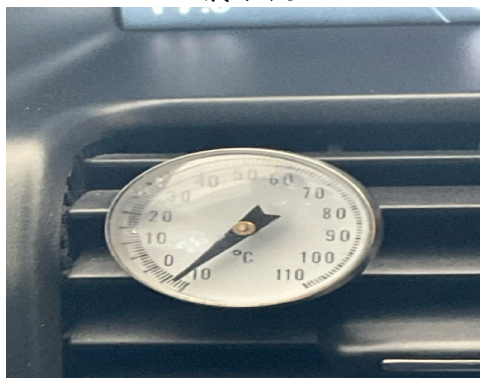
空調溫度

| 5. 前空調風速開關各段風速 | 正常 | 6. 前空調冷氣作動中央出風口溫度 | -7°C |
