認證編號 CPF04315259005

## 車輛資料 Vehicle Information

## 車輛認證總結報告 Vehicle Inspection Findings

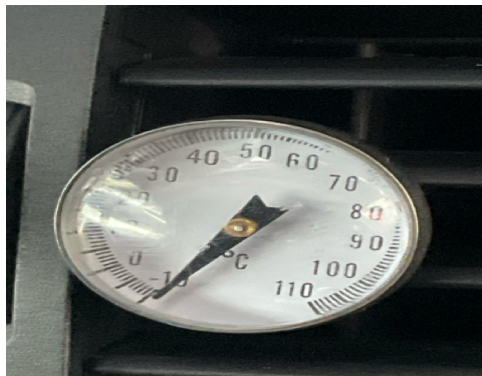
空調溫度

| 5. 前空調風速開關各段風速 | 正常 | 6. 前空調冷氣作動中央出風口溫度 | -10°C |
