認證編號 CPF04315259010

## 車輛資料 Vehicle Information

## 車輛認證總結報告 Vehicle Inspection Findings

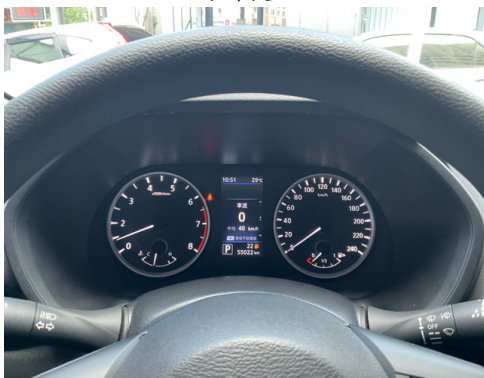
| 現況實車里程 Mileage<br>(僅揭露，不具保證效力) | 55,022 |

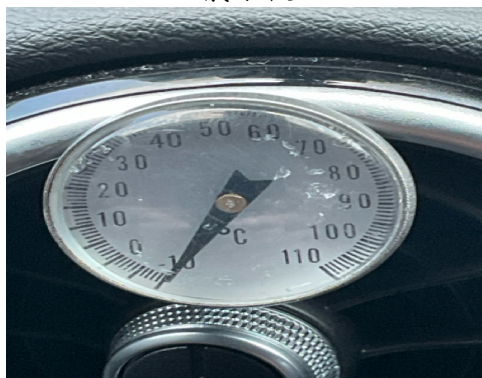
空調溫度

| 5. 前空調風速開關各段風速 | 正常 | 6. 前空調冷氣作動中央出風口溫度 | -10°C |
