# YES 車輛認證書

認證編號 CPF04315259011

| 車型 Model | ALTIS |
| 年份 Year | 2019/10 |

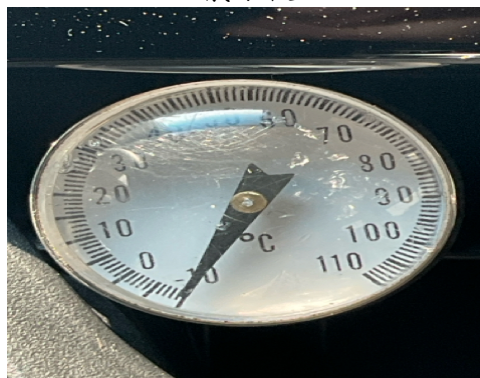
空調溫度

| 5. 前空調風速開關各段風速 | 正常 | 6. 前空調冷氣作動中央出風口溫度 | -10°C |
