認證編號 CPF04315259012

## 車輛資料 Vehicle Information

## 車輛認證總結報告 Vehicle Inspection Findings

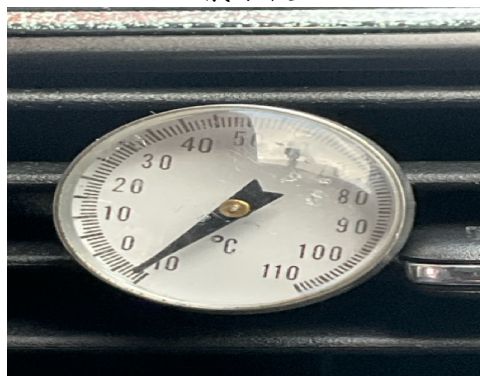
空調溫度

| 5. 前空調風速開關各段風速 | 正常 | 6. 前空調冷氣作動中央出風口溫度 | -8°C |
