認證編號 CPF04315259019

## 車輛資料 Vehicle Information

| 車型 Model | KICKS |

## 車輛認證總結報告 Vehicle Inspection Findings

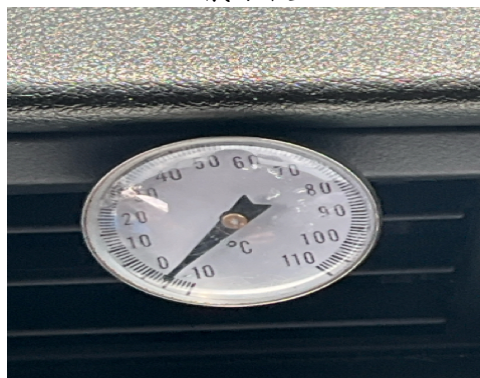
空調溫度

| 5. 前空調風速開關各段風速 | 正常 | 6. 前空調冷氣作動中央出風口溫度 | -4°C |
