# YES 車輛認證書

認證編號 CPF04315259030

| 廠牌 Make | TOYOTA |
| 車型 Model | ALTIS |

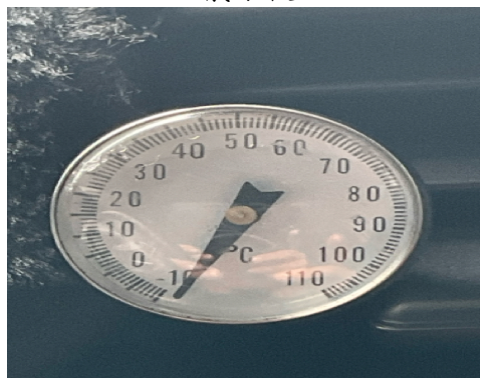
空調溫度

| 5. 前空調風速開關各段風速 | 正常 | 6. 前空調冷氣作動中央出風口溫度 | -10°C |
