認證編號 CPF04315259037

## 車輛資料 Vehicle Information

| 廠牌 Make | HONDA |
| 車型 Model | FIT |

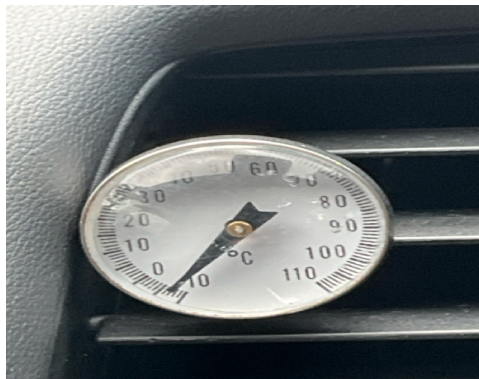
空調溫度

| 5. 前空調風速開關各段風速 | 正常 | 6. 前空調冷氣作動中央出風口溫度 | -7°C |
