認證編號 CPF04315259044

## 車輛資料 Vehicle Information

## 車輛認證總結報告 Vehicle Inspection Findings

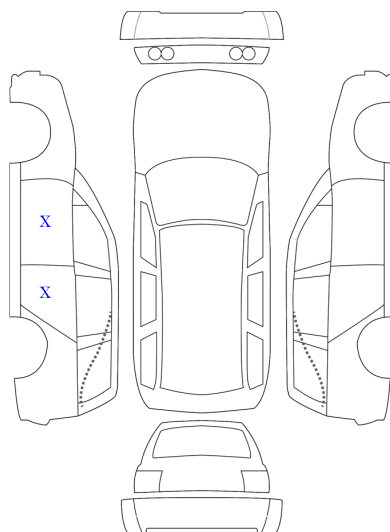
車體外觀圖

- 本車引擎號碼無異常。 S 鈑件鏽蝕、斑剝或鏽穿
- 本車車身號碼無異常。 B 受損面積約一個拳頭(含)以上
- 本車輛無泡水跡象。 R 鈑件校正痕跡
- 本車體骨架結構無修復跡象。 X 更換

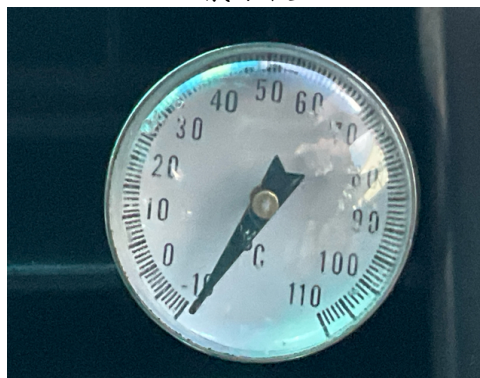
空調溫度

| 1. 檢查室外氣溫 | 30°C | 2. 後空調冷氣作動中央出風口溫度 | -10°C |
| 5. 前空調風速開關各段風速 | 正常 | 6. 前空調冷氣作動中央出風口溫度 | -10°C |
