認證編號 CPF04315259053

## 車輛資料 Vehicle Information

## 車輛認證總結報告 Vehicle Inspection Findings

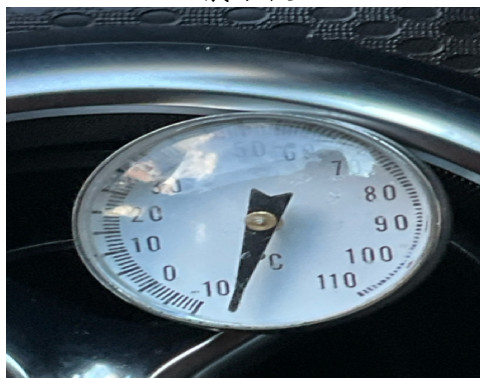
空調溫度

| 5. 前空調風速開關各段風速 | 正常 | 6. 前空調冷氣作動中央出風口溫度 | -10°C |
