認證編號 CPF04315259062

## 車輛資料 Vehicle Information

## 車輛認證總結報告 Vehicle Inspection Findings

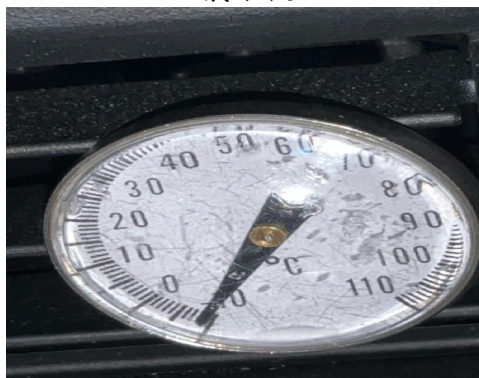
空調溫度

| 5. 前空調風速開關各段風速 | 正常 | 6. 前空調冷氣作動中央出風口溫度 | -9°C |
