認證編號 CPF04315259065

## 車輛資料 Vehicle Information

## 車輛認證總結報告 Vehicle Inspection Findings

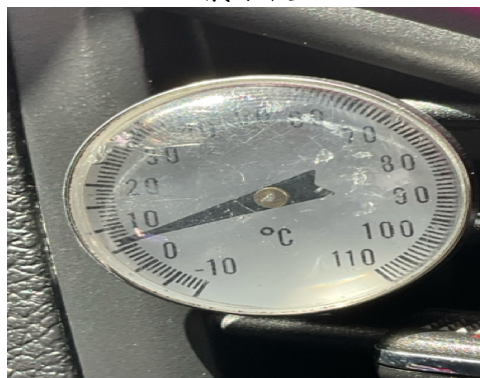
空調溫度

| 5. 前空調風速開關各段風速 | 正常 | 6. 前空調冷氣作動中央出風口溫度 | 6°C |
