認證編號 CPF04315259072

## 車輛資料 Vehicle Information

## 車輛認證總結報告 Vehicle Inspection Findings

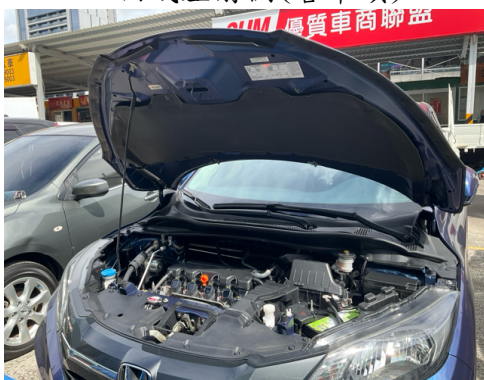
引擎室

| 5. 外觀有無漏油/水跡象 | 正常 | 6. 運轉時有無抖動或異常聲響 | 正常 |

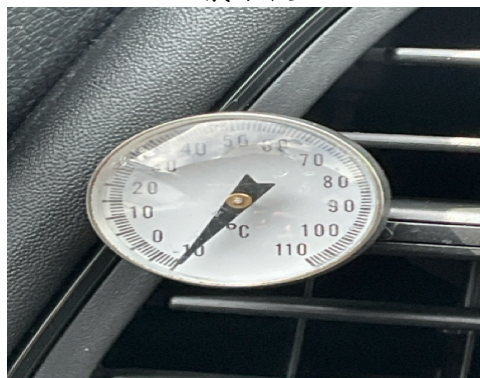
空調溫度

| 5. 前空調風速開關各段風速 | 正常 | 6. 前空調冷氣作動中央出風口溫度 | -10°C |
