# YES 車輛認證書

認證編號 CPF04315259073

| 車型 Model | A4 |

## 車輛認證總結報告 Vehicle Inspection Findings

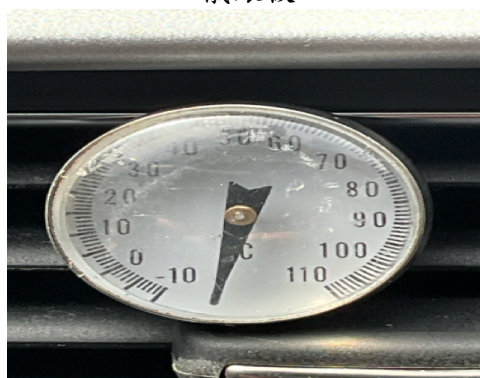
空調溫度

| 5. 前空調風速開關各段風速 | 正常 | 6. 前空調冷氣作動中央出風口溫度 | -10°C |
