認證編號 CPF04315259076

## 車輛資料 Vehicle Information

## 車輛認證總結報告 Vehicle Inspection Findings

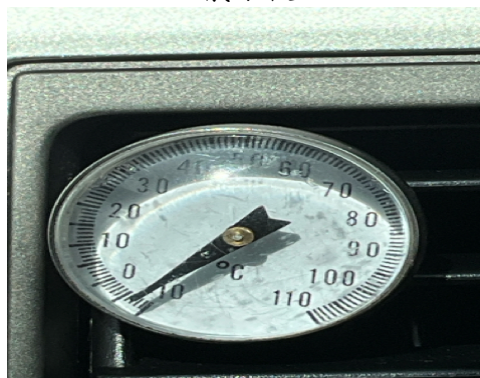
空調溫度

| 5. 前空調風速開關各段風速 | 正常 | 6. 前空調冷氣作動中央出風口溫度 | -7°C |
