# YES 車輛認證書

認證編號 CPF04315259078

| 車型 Model | VERYCA |

## 車輛認證總結報告 Vehicle Inspection Findings

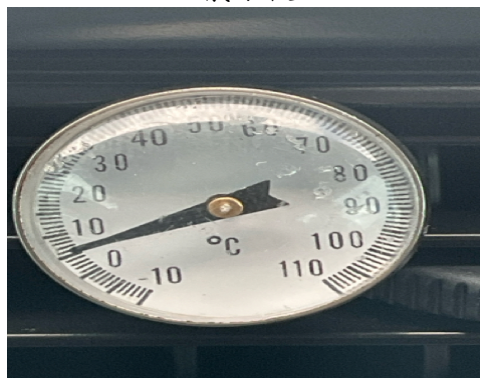
空調溫度

| 5. 前空調風速開關各段風速 | 正常 | 6. 前空調冷氣作動中央出風口溫度 | 6°C |
